C41 / e-C41 NOT: 4057

Réf PCD: 1670092480 1670092580

- FR NOTICE DE POSE A USAGE PROFESSIONNEL / LES PHOTOS ET LES DESSINS NE SONT PAS CONTRACTUELS
 GB FITTING INSTRUCTIONS FOR PROFESSIONAL FITTERS / THE PHOTOGRAPHS AND THE DRAWINGS ARE NOT CONTRACTUAL
 ES INSTRUCCIONES DE MONTAJE PARA USO PROFESSIONAL / LAS FOTOGRAFÍAS Y LOS DIBUJOS NO SON CONTRACTUAL
 ES INSTRUCCIONES DE MONTAJEM PARA USO PROFISSIONAL / LAS FOTOGRAFÍAS E OS DESENHOS NÃO SÃO CONTRATUAIS
 DE MONTAGEANLEITUNG FÜR DEN PROFESSIONELLEN EINSATZ / DIE FOTOS UND ZEICHNUNGEN SIND UNVERBINDLICH
 IT ISTRUZIONI DI POSA AD USO PROFESSIONALE / LE FOTOGRAFÍE ED I DISEGNI NON SONO CONTRATTUALI
 NL MONTAGEAHANDLEIDING VOOR PROFESSIONELE GEBRUIK / DE FOTO'S EN DE TEKENINGEN ZIJN NIET CONTRACTUEEL
 PL INSTRUKCJE INSTALACJI DO UŻYTKU PROFESJONALNEGO / OBRAZY I RYSUNKI NIE SĄ KONTRAKTU

RECONVERSION VASP-VP

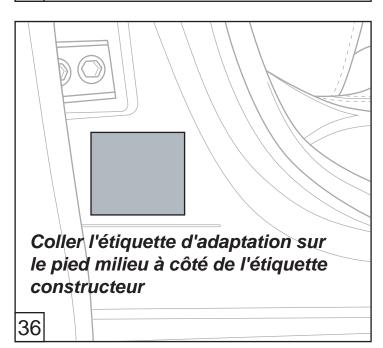
35

Pour obtenir l'attestation d'adaptation reversible et l'étiquette d'adaptation, renvoyer par mail à l'adresse suivante :

- -l'attestation de transformation (B) dûment complétée et signée
- -la copie de la demande de certificat d'immatriculation d'un véhicule neuf cerfa n° 13749*01 appelé aussi (PV des mines ou 3 en 1)
- -la copie du bon de livraison du kit commandé et installé sur le véhicule

- Remonter la banquette de sièges arrière (vignette 1)
- Désinhiber les ceintures de sécurité arrière avec la « DIAGBOX » (NOTA 3)
- Coller l'étiquette d'adaptation reversible VASP-VP à côté de l'étiquette d'adaptation reversible VP-VASP (vignette 35)
